АКТ текущего осмотра здания от 17.07.2024 г.

Провел текущий осмотр и визуально-измерительный контроль: строительных конструкций кровли строящегося индивидуального жилого дома, возводимого на земельном участке № [REDACTED] расположенном [REDACTED] района, Ульяновской области.

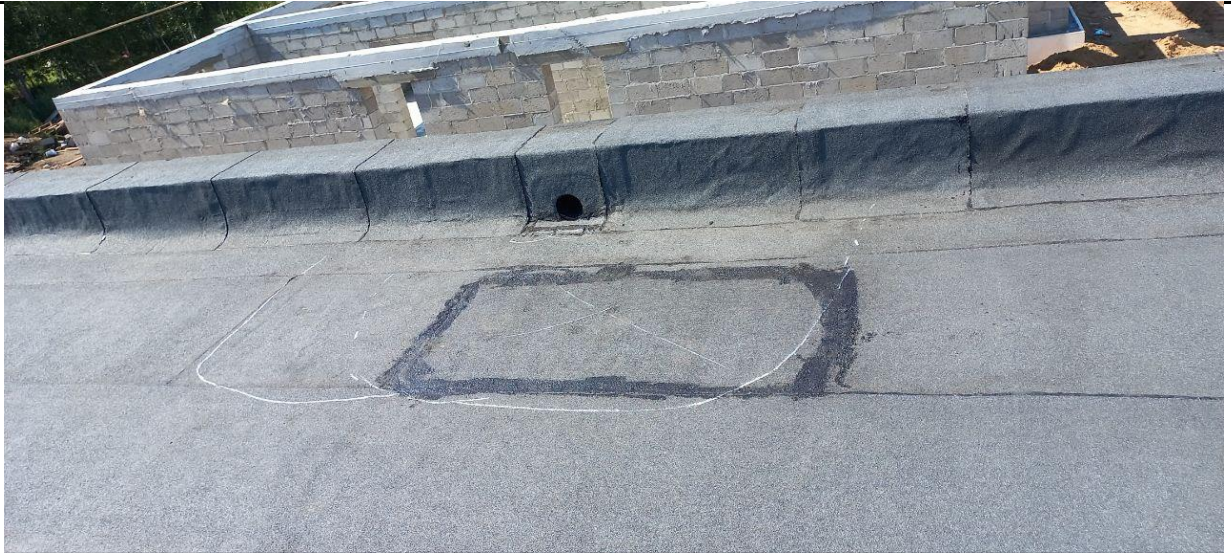
Фотография №1.

1.	Отклонения поверхности кровли вдоль уклона более 5 мм (до 7-17 мм), что нарушает требование п. 5.1.6 и таблицы 5.1. СП71.13330	<p>В районе водоприемной воронки над спальнями площадью 15 м² и 16 м² (фотографии №№1-3) отклонения поверхности кровли составило до 13 мм на 2 м.</p> <p>Напротив водоприемной воронки над террасой и спальней площадью 12,7 м² (фотографии №№4-6), отклонения поверхности кровли составляют до 12 мм.</p> <p>Возле уступа парапета между спальней площадью 15,7 м² и кухней-гостиной (фотографии №№7 и 8), отклонения поверхности кровли составляют до 13 мм.</p> <p>В районе водоприемной воронки над спальней площадью 15,7 м² (фотографии №№9-15) отклонения поверхности кровли составило от 7 до 17 мм на 2 м.</p>

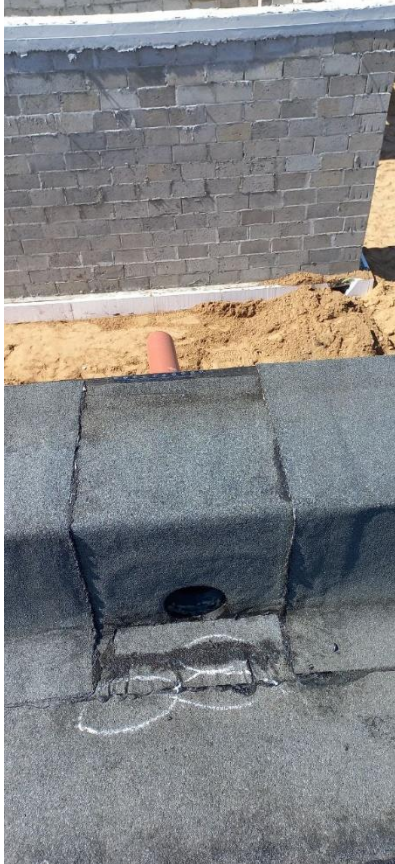
Фотография №16.

2.	Укладка материалов верхнего слоя водоизоляционного ковра возле водоприемных воронок выполнена не от пониженных участков (водоприемных воронок), что нарушает требование п. Е.2.5 СТО 72746455-4.1.1-2014	Непосредственно возле водоприемных воронок укладка рулонных материалов выполнена с «противошовкой», т.е. потоки воды направлены в сварные швы (фотографии №№16-19).

3.	Соединение полотнищ рулонных материалов при устройстве верхнего слоя кровли выполнено возле отдельных водоприемных воронок с недопустимыми расслоениями в местах швов, что нарушает требование п. 5.9.7, п. 3 таблицы 5.4 СП 71.13330.2117.	Возле водоприемных воронок: - над спальнями площадью 15 м ² и 16 м ² (фотография №16), - над гаражом (фотография №18).
