АКТ текущего осмотра здания от 17.07.2024 г.

Провел текущий осмотр и визуально-измерительный контроль: строительных конструкций кровли строящегося индивидуального жилого дома, возводимого на земельном участке № [REDACTED] расположенном [REDACTED] района, Ульяновской области.

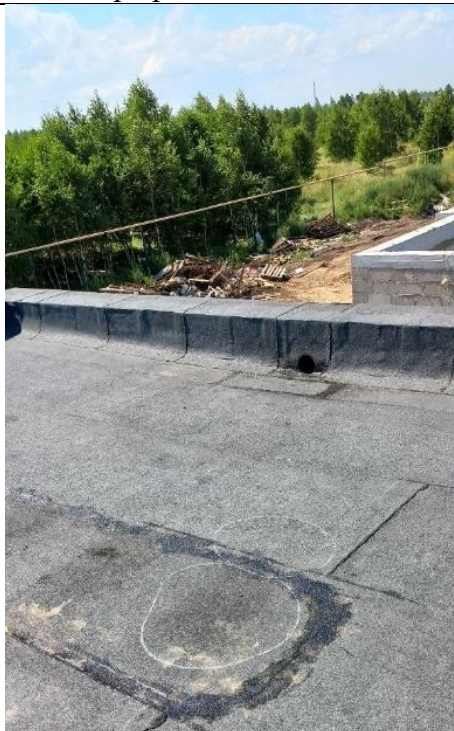
Фотография №4.

1.	Отклонения поверхности кровли вдоль уклона более 5 мм (до 7-17 мм), что нарушает требование п. 5.1.6 и таблицы 5.1. СП71.13330	<p>В районе водоприемной воронки над спальнями площадью 15 м² и 16 м² (фотографии №№1-3) отклонения поверхности кровли составило до 13 мм на 2 м.</p> <p>Напротив водоприемной воронки над террасой и спальней площадью 12,7 м² (фотографии №№4-6), отклонения поверхности кровли составляют до 12 мм.</p> <p>Возле уступа парапета между спальней площадью 15,7 м² и кухней-гостиной (фотографии №№7 и 8), отклонения поверхности кровли составляют до 13 мм.</p> <p>В районе водоприемной воронки над спальней площадью 15,7 м² (фотографии №№9-15) отклонения поверхности кровли составило от 7 до 17 мм на 2 м.</p>
